# REVISTA

BUENOS AIRES, OCTUBRE DE 1927

# Construcciones lesionadas

## Causas y Remedios

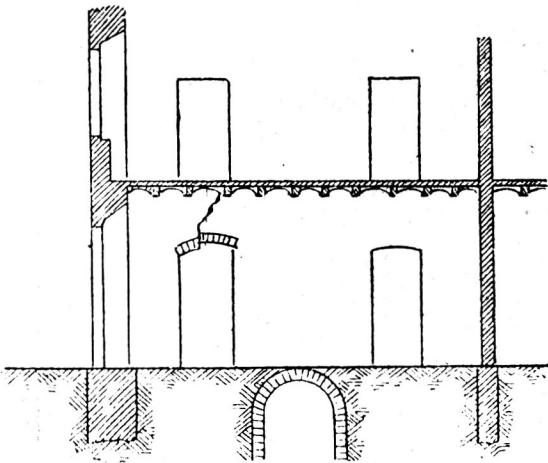
Fig. 13

En un muro divisorio de la planta baja se tienen dos puertas, uno de cuyos cabezales se halla fracturado, siguiendo la hendidura hasta un ángulo de la solia de la puerta que le corresponde en el piso superior (fig. 13).

de la abertura. En efecto, inspeccionando el subsuelo nos encontramos con un arco, en la forma que se ve en la figura. Podemos suponer entonces que el empuje lateral del terreno ha producido un levantamiento del arco, levantamiento que ha arrastrado consigo parte del muro divisorio y la fractura en exámen.

de la fachada del edificio; pero si la forma de la fractura en el cabezal parecería confirmar esta hipótesis, la inclinación de la línea de fractura y el hecho de que no se noten trazas de alabeamientos o hundimientos nos convencen de que no es ésa la causa que se busca.

Dada la forma de la línea de fractura del cabezal, no queda otra solución que buscar la causa en el levantamiento de la mocheta derecha

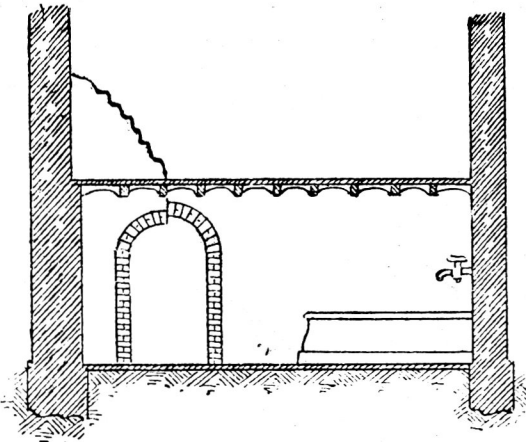
Fig. 15

En una planta baja nos encontramos con que se ha producido una fractura en un arco de un muro perimetral, fractura que sigue hacia arriba en la forma que puede verse en la fig. 15.

Es conveniente ante todo analizar el entropiso de bovedillas del local, el cual, por el empuje horizontal podría haber producido un desplazamiento del muro perimetral. Pero si se considera que este fenómeno debió, en tal caso, haber

producido fracturas en el encuentro de los dos muros perimetrales, con notable descenso de las bovedillas y fractura de los tirantes, síntomas éstos que no se presentan en absoluto, debemos llevar a otro lugar el campo de las búsquedas. La existencia del baño, que constituye siempre un peligro para la estabilidad de la fábrica en que se encuentra, puede darnos quizás la solución del problema.

Podemos suponer que el caño de alimentación del baño o el de descarga se encuentran averiados, lo que permite el desbordamiento del líquido, que ha ido a producir un ablandamiento en la base de la fundación en esa esquina de la fábrica. En efecto, por la forma de la fractura en el muro perimetral y por el descenso visible de esa esquina es posible asegurar que el descenso no se ha producido en la parte del terreno que se encuentra debajo del baño, como era lógico que sucediera, sino en la parte del terreno indicada. Podría deducirse que el caño de alimentación o el de descarga del baño pasen por la parte en que se produjo el descenso o muy cerca de ella. Observando la construcción se nota que dichas cañerías se encuentran en ella, pero en sentido opuesto al imaginado, o sea en el muro divisorio en que se apoya el baño.

Efectuados cuidadosos análisis en la parte exterior de la construcción no se obtienen señales algunas de caños de cloacas ni de goteras. Por otra parte, por la humedad que se nota en el pavimento hasta cerca de un metro del terreno de la esquina que se examina, la búsqueda

debe limitarse a una infiltración producida a causa de la rotura del baño, rotura que, por su pequeñez y por las incrustaciones depositadas por el agua impura, puede pasar desapercibida.

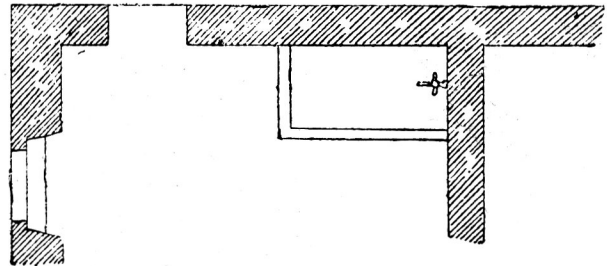
Fig. 16

Un baño se encuentra en el ángulo del local formado por dicho muro perimetral y una pared divisoria paralela al otro muro perime-

tral, en cuyo ángulo se ha producido ya un notable descenso (fig. 16).

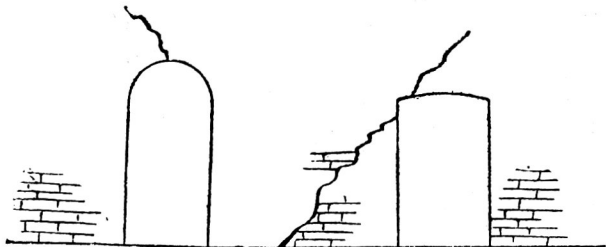
Fig. 18

Una fachada presenta dos rajaduras de la forma que se representa en la figura 18. La parte de la izquierda, donde se encuentra la abertura con el arco, se encuentra humedecida hasta la altura de un metro. No existe pared divisoria entre las dos aberturas; la construcción parece ser moderna.

La inclinación de la línea de fractura de la lesión mayor demuestra claramente el descenso producido en la parte derecha, mientras que la humedad en la parte de la izquierda, con la inclinación de la línea de fractura de la lesión existente sobre el arco, indican claramente que ha cedido en ese punto.

Puede asegurarse sin temor de equivocación que las causas del daño son dos y diferentes una de otra, de las cuales, aquella de la izquierda está demostrada por la humedad que se presenta en esa parte de la pared, mientras que la de la derecha nos es todavía desconocida.

Hechos los más detenidos análisis sobre la naturaleza del terreno, no se encuentran síntomas de infiltraciones ni aberturas que puedan haber producido el descenso de la parte derecha del frente. Podemos llegar a la certeza de que la fractura ha tenido su origen en algún descenso del terreno, que ha tenido lugar por asentamiento definitivo del subsuelo, lo que no podrá traer daños ulteriores. Por lo tanto será conveniente consolidar la fundación húmeda por una subfundación, que alcance una capa de terreno suficientemente sólida.
